Expertise Maschine

Seriennummer: 1371

| Hersteller | Holz-Her | Steuerung | Holz-Her |
| Typ / Modell | Evolution 7405 Connect | Betriebsspannung (V) | 400 / 50/60 |

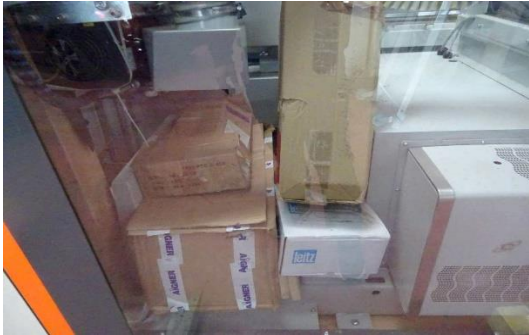
| Nr. | Bauteilgruppe | Beschreibung | Rep.-kosten | Minderwerte |
|---|---|--|---|---|
| 7 | Info | Ausrüstung, Werkzeuge und Zubehör im Bearbeitungsraum, dieser konnte | | |
| 8 | | nicht geöffnet werden, da Maschine stromlos (nicht angeschlossen)! | | |

Ansicht Ausrüstung im Bearbeitungsraum
