Erstellungsdatum: 12.08.2026  
Besichtigungsdatum 05.08.2026  
Protokoll-Nummer: 1583-2026  
Sachverständiger: BS / AA

## Expertise Maschine

| Typ / Modell | Challenge 4122 Digit | Betriebsspannung | 400 / |
| Art der Maschine | Plattensäge | Leistungsaufnahme (kW) | 3,5 |

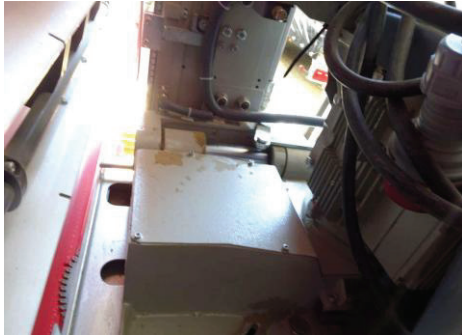
| Nr. | Bauteilgruppe | Beschreibung | Rep.-kosten | Minderwerte |
|---|---|---|---|---|
| 3 | Sonstiges | Maschine verschmutzt, reinigen | 200 € | 170 € |

Maschine verschmutzt

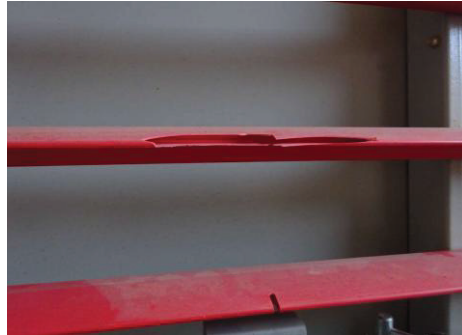
| Nr. | Bauteilgruppe | Beschreibung | Rep.-kosten | Minderwerte |
|---|---|---|---|---|
| 5 | Anlegegerüst | 2x Anlegeprofil gebrochen, erneuern | 450 € | 380 € |

Anlegeleiste gebrochen

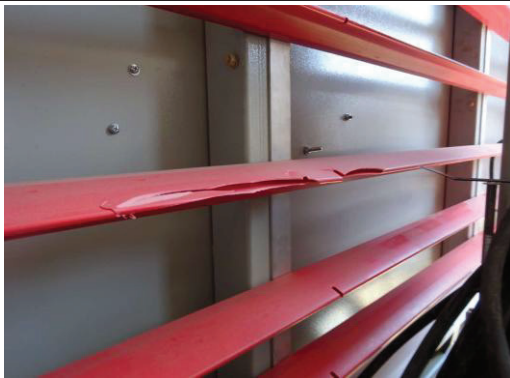
Anlegeleiste gebrochen

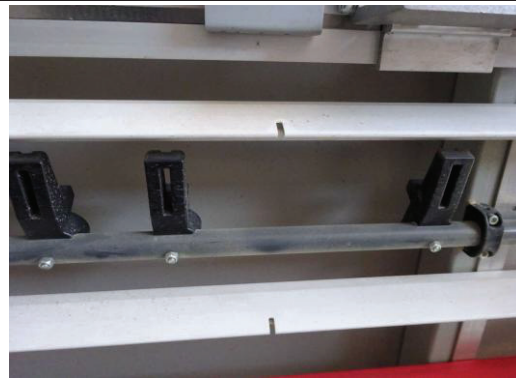
| Nr. | Bauteilgruppe | Beschreibung | Rep.-kosten | Minderwerte |
|---|---|---|---|---|
| 6 | Anlegegerüst | Anlegeprofile mehrfach eingeschnitten, Wertminderung | 900 € | 600 € |

Anlegeleisten mehrfach eingeschnitten

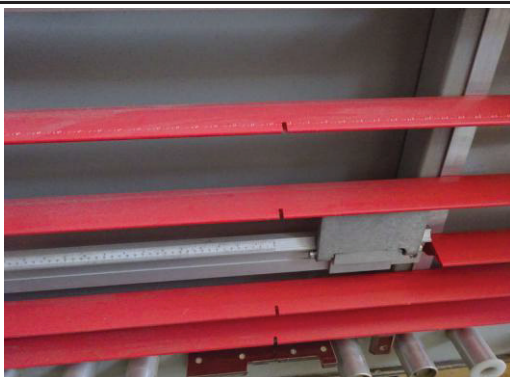
Anlegeleisten mehrfach eingeschnitten
