Erstellungsdatum: 23.02.2026
Besichtigungsdatum: 18.02.2026
Protokoll-Nummer: 169-2026
Sachverständiger: BS / GM

Expertise Maschine

ML0390-000447

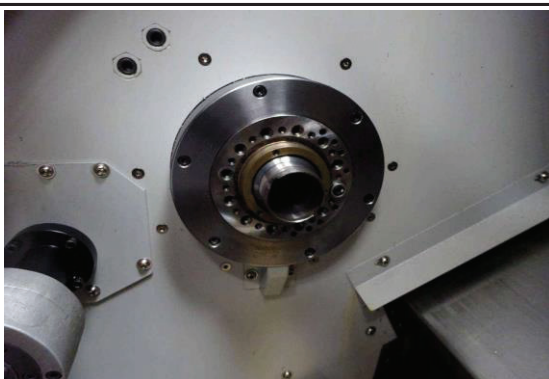
Nr.	Bauteilgruppe	Beschreibung	Rep.-kosten	Minderwerte
1	Sonstiges	Wartung kein Nachweis vorhanden, durchführen	2.000 €	2.000 €
2	Sonstiges	Maschine verschmutzt, reinigen	600 €	300 €
3	Sonstiges	Maschine teilweise demontiert, montieren und in Betrieb nehmen	1.500 €	1.500 €
4	Hauptspindel	Kraftspannfutter fehlt, erneuern	2.400 €	2.400 €
5	Dokumente	Maschinendokumente fehlen, ersetzen	500 €	500 €
6				
7				
8				
9				
10				
11				
12				
13				
14				
15				
16				
17				
18				
19				
20				
21				
22				
23

Ansicht Hauptspindel, Dreibackenfutter fehlt

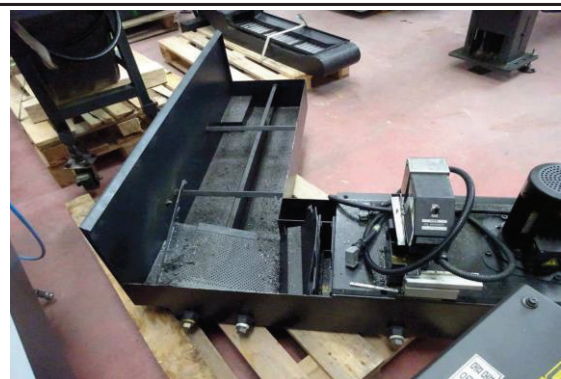
Maschine verschmutzt

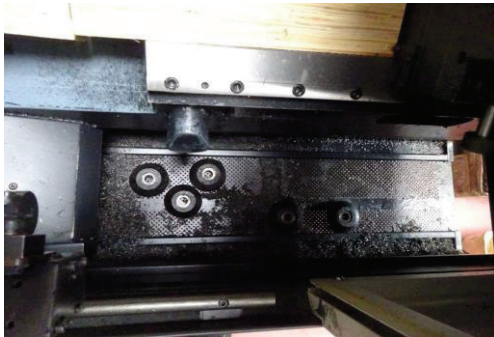
Maschine verschmutzt
