Bewertungsgutachten

PB SC2019

Fahrzeugart	Lastkraftwagen
Hersteller	IVECO (I)
Typ / Verkaufsbezeichnung	IS70CI2BA / 70 C 18A8
Aufbauart	Geschlossener Kasten / Kofferaufbau
HSN / TSN	4192 / 000
Fahrzeug-Ident.-Nr.	ZCFC170D305283916
Leergewicht	3950 kg
zul. Gesamtmasse	7200 kg
Maße über alles L / B / H	8450 / 2550 / 3400 (mm)

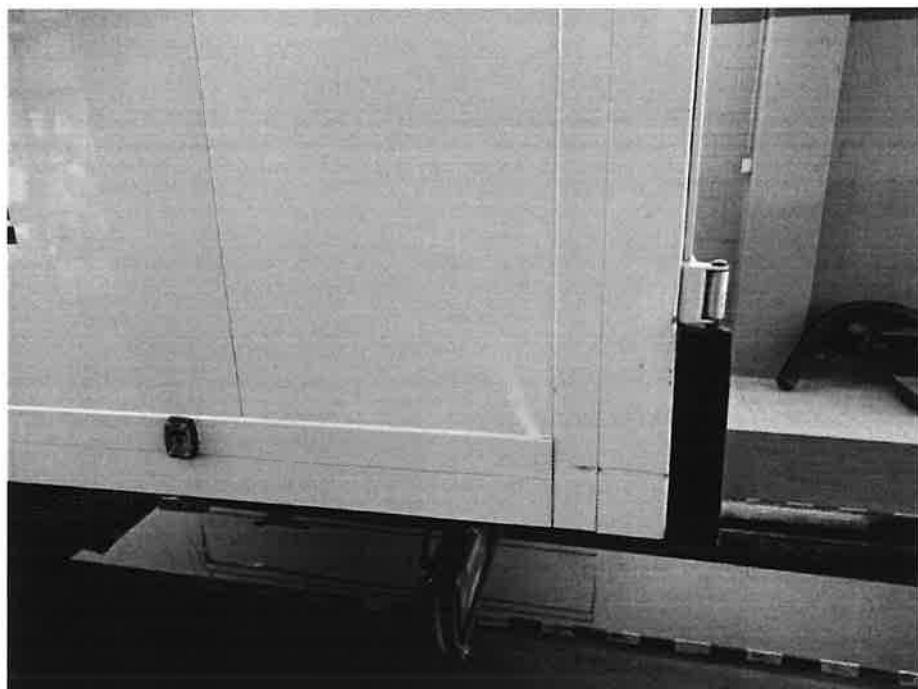
Bild 11 : Koffer hinten links mit Rampenanschlag deformiert

- Kofferaufbau partiell rechts u. hinten links deformiert, instandsetzen
- Korrosion Rückleuchenträger, Vorderachskörper, instandsetzen
- Ladeboden versiegeln
- Wartungsservice durchführen, einschl. Fehlerspeicher auslesen, löschen
- Anonymisierung

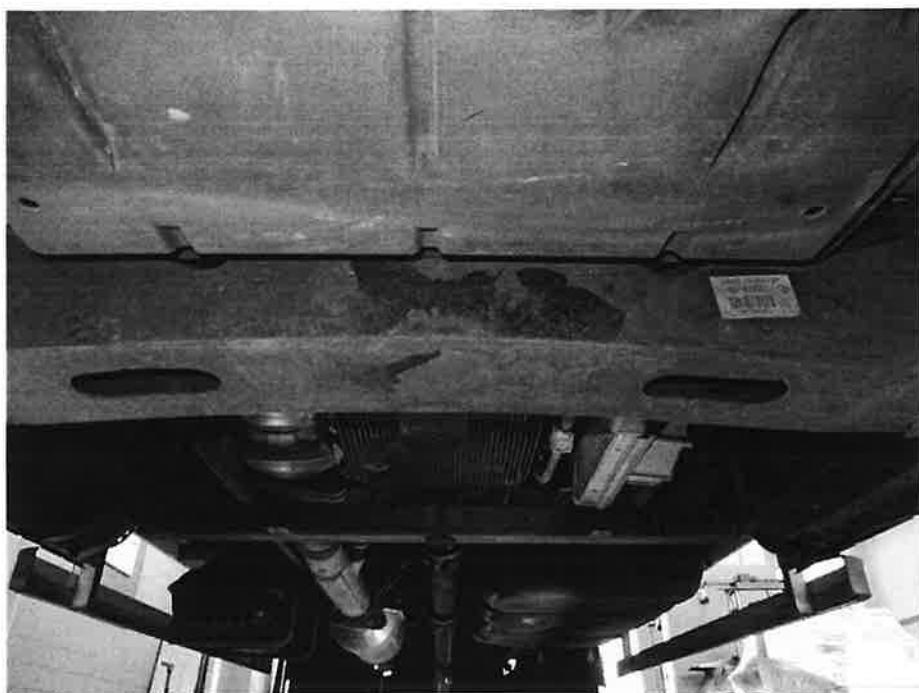
Bild 13 : Korrosion Vorderachsträger

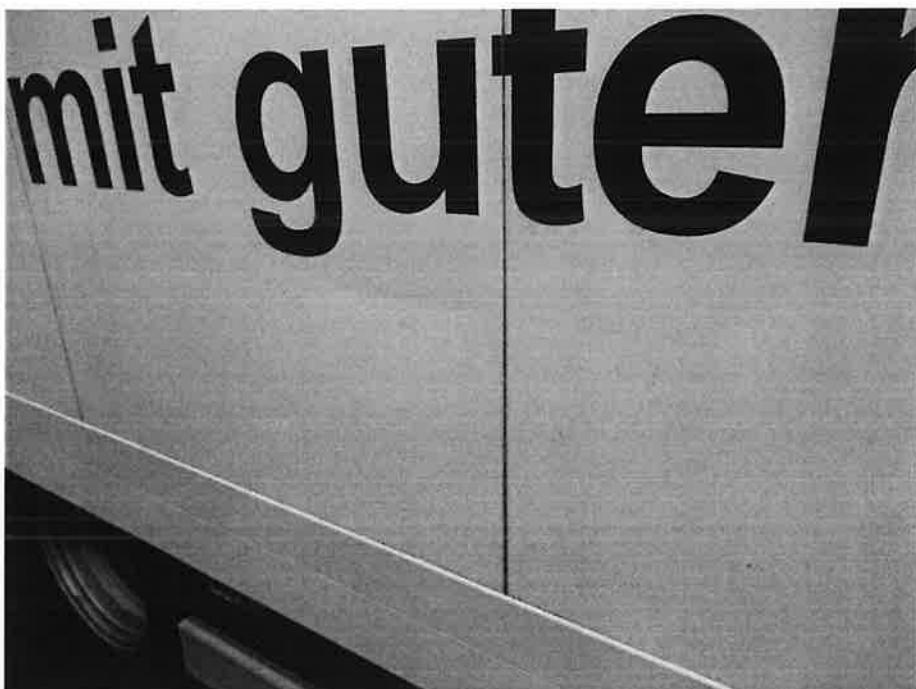
Bild 16 : Seitenwand rechts - Segment eingeformt
