**Expertise Arbeitsmaschine**  
**Vertragsnummer: 6714321**

**Seriennummer / FIN: 105823706**  
**Kennzeichen:**

Erstellungsdatum: 03.06.2026  
Besichtigungsdatum: 03.06.2026  
Protokoll-Nummer: 973-2026  
Sachverständiger: JH

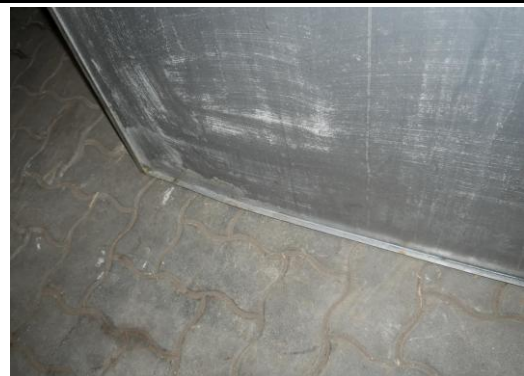
| Nr. Bauteilgruppe | Beschreibung | Rep.-kosten | Minderwerte |
|---|---|---|---|
| 3 Gehäuse | Deckel unten verformt, instandsetzen | 80 € | 40 € |

Deckel unten verformt
