Stanztiegel TMZ 900x1400 mm

BJ 1986

Letzte Generalüberholung im Werk Spanien 2017

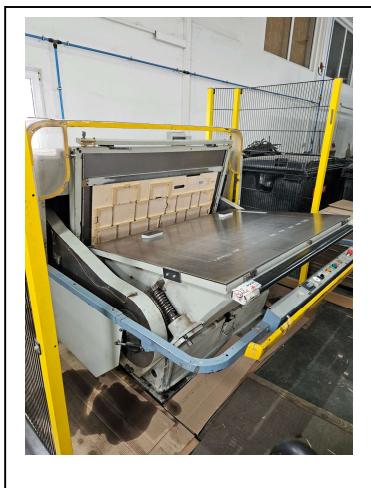
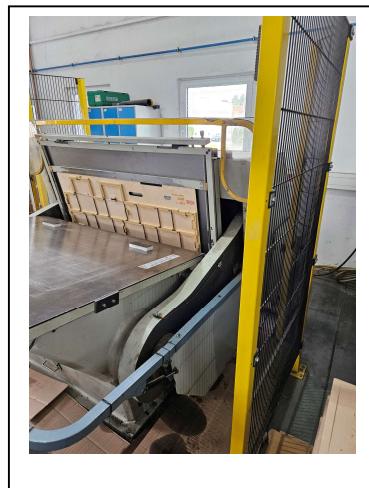
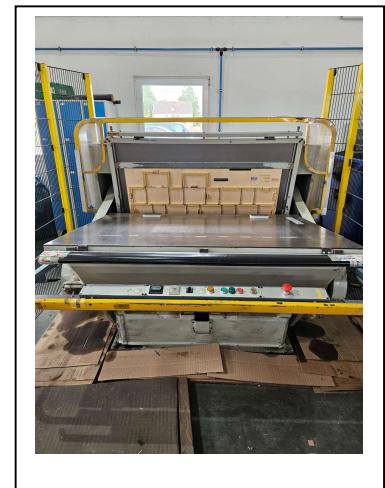
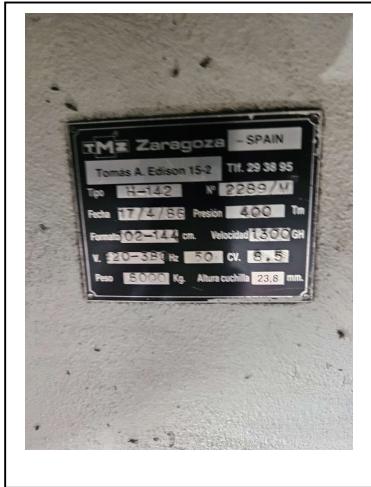
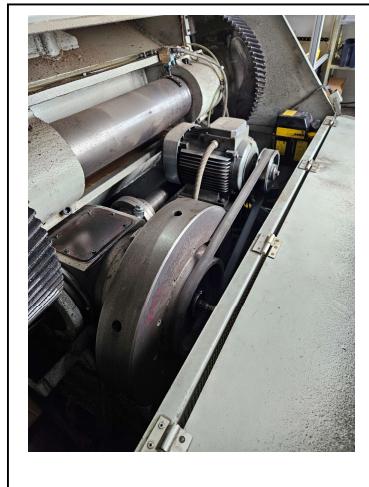
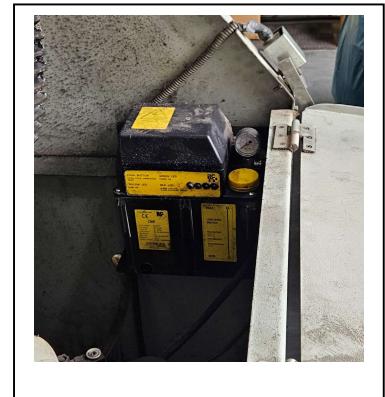
Mängel: einseitige Stanzdruckeinstellung geht etwas schwer. Laut Hersteller in Spanien, Verbindungsstücke Mitte verschlissen. Sollte überholt werden.

Sicherheitsvorrichtung veraltet – Kippsicherheitsleiste vorne und oben funktioniert. Der Tiegel wurde mit Hilfe von seitlich angebrachten Sicherheitsschutzgittern versehen, um das seitliche Eingreifen bei Betrieb zu verhindern. Auf Grund des Baujahres, wird das von der BG akzeptiert, allerdings beanstandet. Der aktuelle Stand wäre hier ein Lasersystem, was als Abschirmung von Gefahr Dritter dient.

Aus diesem Grund haben wir uns entschlossen die Maschine zu ersetzen
