Expertise Maschine

Seriennummer: 1371

| Hersteller | Holz-Her | Steuerung | Holz-Her |
| Typ / Modell | Evolution 7405 Connect | Betriebsspannung (V) | 400 / 50/60 |

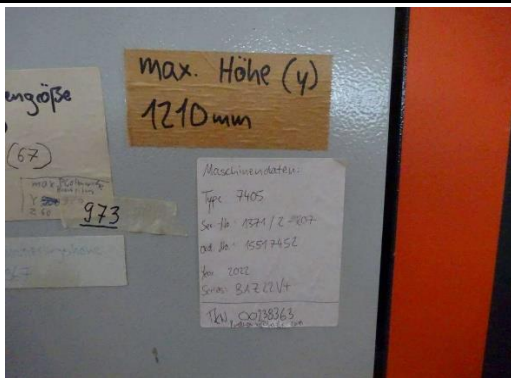
Ansicht Maschinendaten

| Sonstiges | Betriebsstunden konnten nicht ausgelesen werden, da Maschine nicht angeschlossen! |

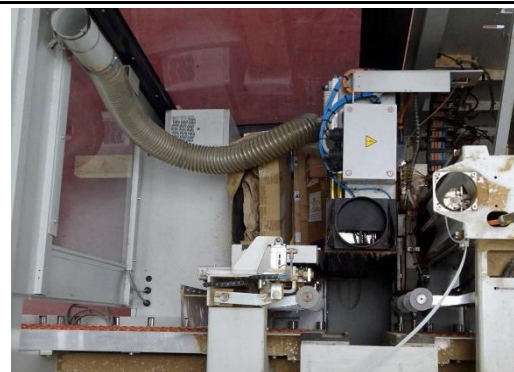
Ansicht Bearbeitungsraum

| Nr. | Bauteilgruppe | Beschreibung | Rep.-kosten | Minderwerte |
|---|---|--|---|---|
| 7 | Info | Ausrüstung, Werkzeuge und Zubehör im Bearbeitungsraum, dieser konnte | | |
| 8 | | nicht geöffnet werden, da Maschine stromlos (nicht angeschlossen)! | | |
