## 1 Stück BACKHUS 16.50 (gebraucht) Umsetzmaschine auf Raupenfahrwerken für Dreiecksmieten

Maschinen-Nr.: 16.50 308 02  
Baujahr: 2002 (Totalsanierung im Jahr 2024)  
Betriebsstunden: Totalsanierung bei 3.500

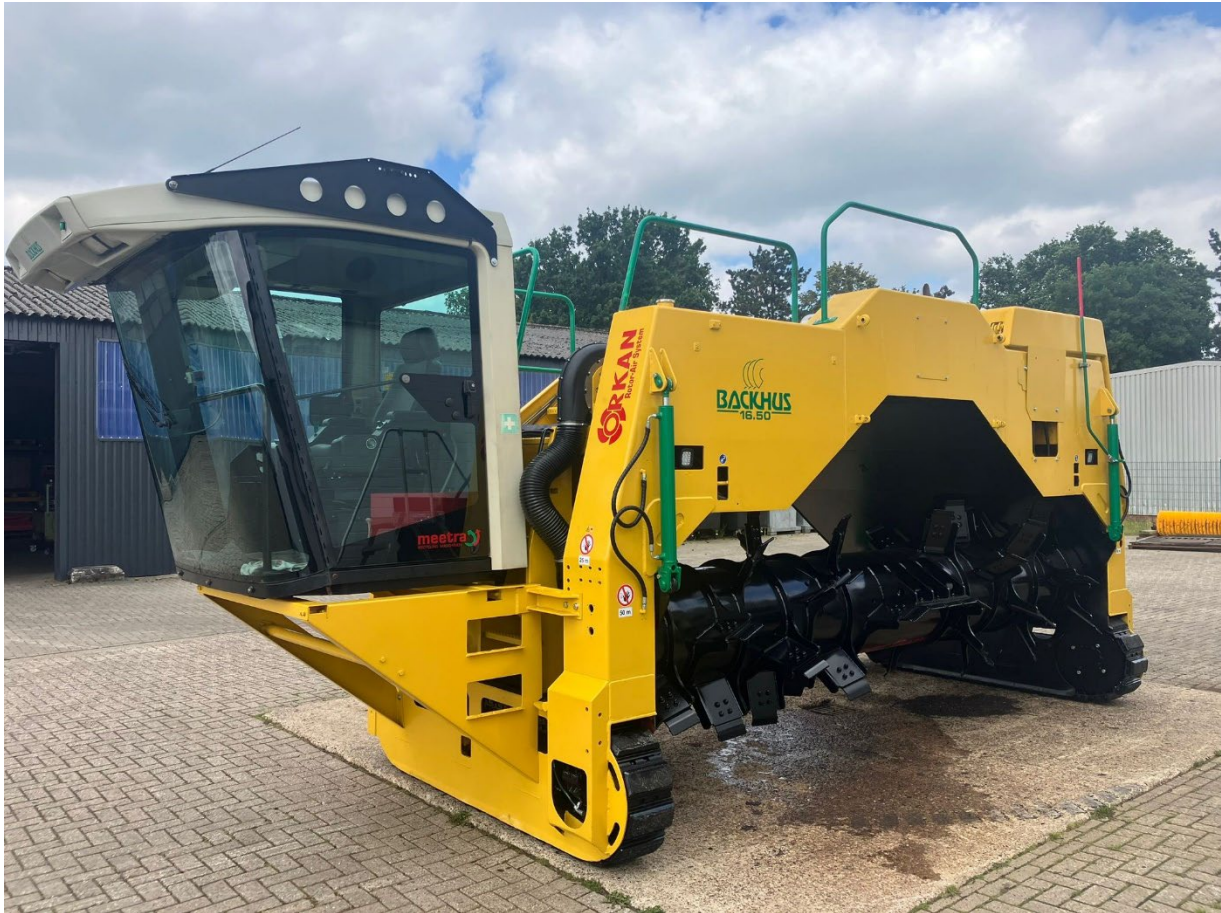
nach der Totalüberholung befindet sich die Maschine in einem sehr guten Zustand. Service, Filter, Betriebsflüssigkeiten (neu), Kettenlaufwerk (neu), Gummipolster mit Schnellwechselsystem (neu), Spurräumer überarbeitet, Hydraulikschläuche (neu), farblich aufbearbeitet
